# 109年學校實驗(習)場所重大災害案例宣導

## 操作手工具時手指撞擊機台受傷

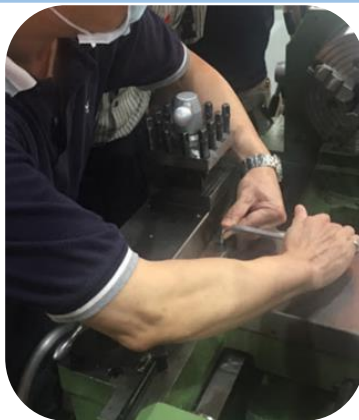
圖1-操作內六角扳手正確動作

- 一、強化各實習場所與特定作業之安全分析，並訂定個別之工作守則。
- 二、由於該作業有經常開啟螺絲之必要，作業時先將螺絲用手施力拍鬆再旋下較安全。
- 三、加強鐵屑清除，可提供清理螺絲孔工具，如磁鐵或刷子等，置於學生方便取得之處。
- 四、張貼海報或相片，加強特定作業(扳手操作)之危害告知。
- 五、張貼海報或相片，加強扳手正確操作細部要領之告知。

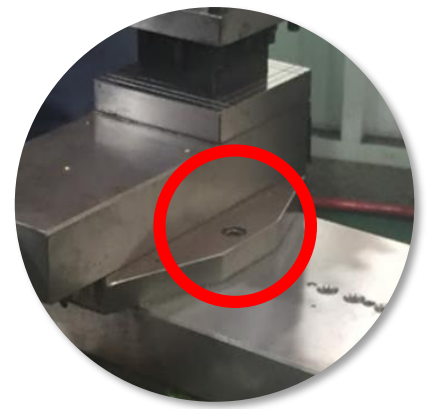
- 一、直接原因：因扳手與螺絲接觸面滑脫，造成右手小指撞擊夾具固定台。
- 二、間接原因：
  - (一)不安全行為：扳手與螺絲未確實密合，用力推扳手造成扳手滑脫。
  - (二)不安全條件：內六角螺絲易有鐵屑掉入，造成扳手與螺絲容易滑脫。
- 三、基本原因：
  - (一)未確實執行安全作業標準。
  - (二)實習作業之危害辨識、作業安全分析與落實改善仍有待加強。
  - (三)實習作業之教育訓練與危害告知仍有待加強。

圖2-車床之內六角螺絲
