# 109年學校實驗(習)場所重大災害案例宣導

## 操作烘箱發生爆炸受傷事故

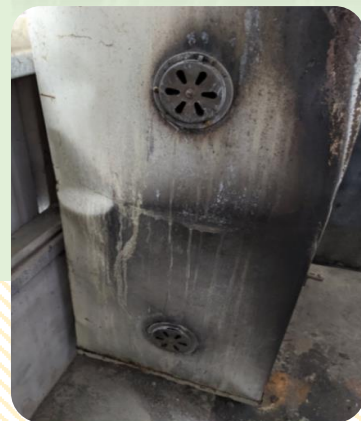
- 一、直接原因：操作開關時，開關斷路瞬間火花引起有機氣體爆炸致受傷。
- 二、間接原因：
  - (一)不安全行為：
    - 1.更換與往常實驗不同之烘箱，並未確定其通風換氣是否良好。
    - 2.人員對火災爆炸知識不足，未能預期瀝青類物質高溫時可能產生大於燃燒下限之可燃蒸氣。
  - (二)不安全條件：烘箱通風不佳，無法有效排出烘乾時產生之可燃性蒸氣。
- 三、基本原因：
  - (一)實驗設備與實驗作危害、作業安全分析，仍有待加強。
  - (二)實驗作業之教育訓練與危害告知，仍有待加強。

烘箱之側面上下通風孔，通風不佳

- 一、加強高風險作業本質危害辨識之告知與教育訓練。
- 二、強化各實習實驗場所與實驗作業之安全分析，並訂定SOP。
- 三、後續再行購買烘箱時，烘箱之排氣孔位置、氣流走向等，建議考量工業通風之設計，加強實驗裝置之換氣效果，維持VOC濃度於LEL以下。
